# Mungassa

Projetando a Resiliência de Cidades  
Costeiras Africanas Inclusivas

# Perfil integrado de riscos, resiliência e resposta a desastres relacionados com as alterações climáticas – assentamentos informais urbanos

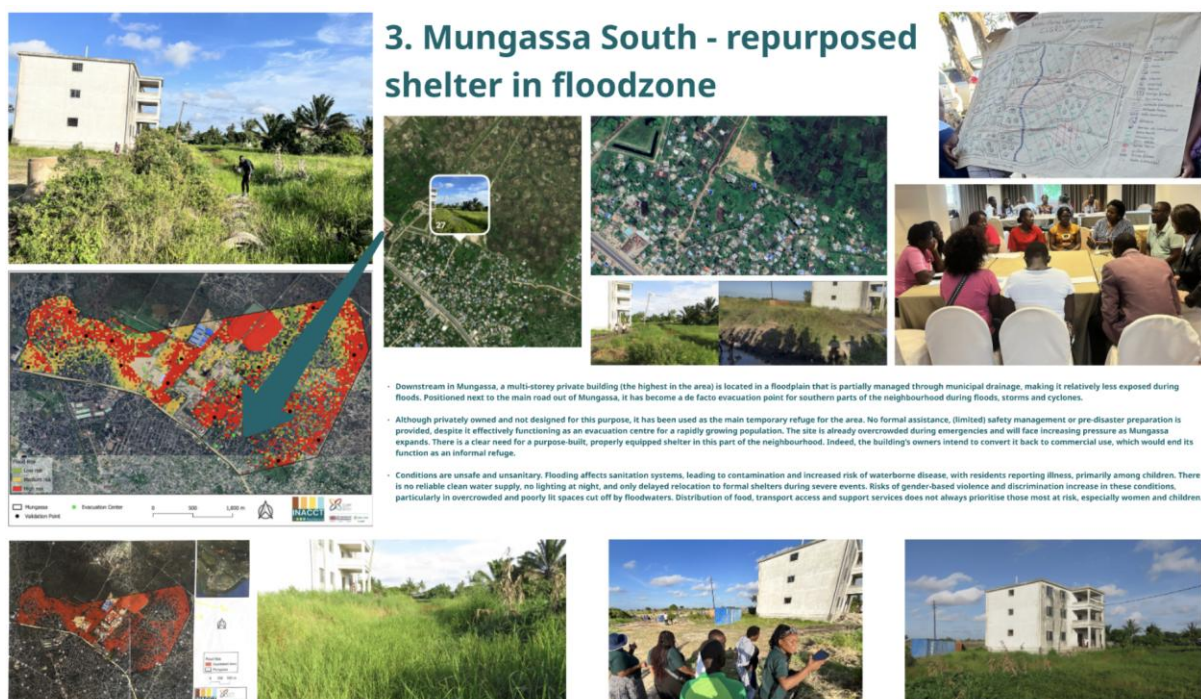
### Mungassa Sul — Abrigo reconvertido na zona de risco de inundações

- A jusante de Mungassa, um edifício privado de vários andares (o mais alto da zona), situado numa planície aluvial parcialmente abarcada pelo sistema de drenagem municipal, o que o torna relativamente menos vulnerável durante as cheias. Localizado junto à estrada principal, à saída de Mungassa, tornou-se num ponto de evacuação das zonas sul do bairro durante cheias, tempestades e ciclones.

- Apesar de pertencer a um privado e de não ter sido desenhado para o efeito, tem vindo a ser usado como principal área de refúgio temporário na zona. Apesar de funcionar efetivamente como centro de evacuação para uma população em rápido crescimento, nele não é prestada qualquer assistência formal, nem existe uma gestão de segurança adequada ou preparação prévia para catástrofes. O local fica superlotado durante as emergências e irá enfrentar uma pressão crescente à medida que Mungassa se expande. Existe uma clara necessidade de construir um abrigo devidamente equipado nesta parte do bairro; até porque o proprietário do edifício tenciona reconverter o prédio para uso comercial, o que poria fim à sua função como refúgio informal.

- As condições são inseguras e insalubres. As inundações afetam os sistemas de saneamento, levando à contaminação e a um risco acrescido de doenças transmitidas pela água, com os residentes a relatarem casos de doenças, principalmente entre as crianças. Não existe um abastecimento de água potável fiável, não há iluminação pública à noite e a transferência para abrigos formais, em caso de eventos extremos, ocorre com atrasos. Os riscos de violência e discriminação baseadas no género aumentam particularmente em espaços superlotados e mal iluminados, isolados devido às inundações. A distribuição de alimentos, o acesso aos transportes e os serviços de apoio nem sempre dão prioridade às pessoas que correm maior risco, especialmente mulheres e crianças.

| | <p>valas à beira da estrada;</p> <p>Construção de canais de drenagem formais.</p> <p>Construção de um abrigo de evacuação especialmente concebido para o efeito em Mungassa Sul.</p> | | | | |
