# Ndunda

*Projetando a Resiliência de Cidades  
Costeiras Africanas Inclusivas*

# Perfil integrado de riscos, resiliência e resposta a desastres relacionados com as alterações climáticas – assentamentos informais urbanos

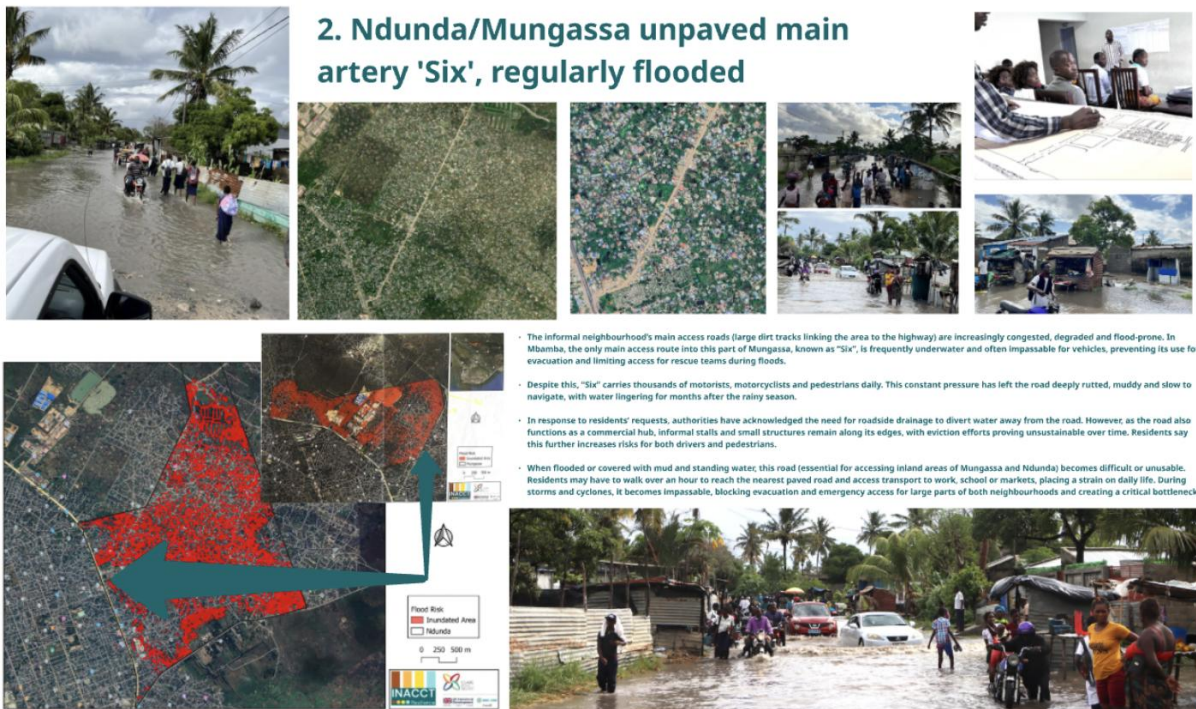
## 2. A artéria principal não pavimentada «Seis» de Ndunda/Mungassa, regularmente inundada

- As principais vias de acesso aos bairros informais (grandes caminhos de terra batida que ligam a zona à estrada nacional) estão cada vez mais congestionadas, degradadas e propensas a inundações. Em Mbamba, a única via principal de acesso a esta parte de Mungassa, conhecida como «Seis», fica frequentemente submersa e muitas vezes intransitável para veículos, o que impede a sua utilização para evacuações e limita o acesso das equipas de resgate durante as inundações.

- Apesar disso, a «Seis» é usada diariamente por milhares de condutores, motociclistas e peões. Esta pressão constante deixou a estrada profundamente sulcada, enlameada e de trânsito lento, com água que permanece durante meses após a estação das chuvas.

- Em resposta aos pedidos dos residentes, as autoridades reconheceram a necessidade de um sistema de drenagem na beira da estrada para desviar a água da via. No entanto, uma vez que a estrada também funciona como zona comercial, continuam a existir bancas informais e pequenas estruturas ao longo das suas bermas, tendo-se revelado que as tentativas de desocupação não são sustentáveis a longo prazo. Os residentes afirmam que isto aumenta ainda mais o risco, tanto para os condutores como para os peões.

- Quando inundada e coberta de lama e água estagnada, esta estrada (essencial para aceder às zonas do interior de Mungassa e Ndunda) torna-se difícil de percorrer ou impraticável. Os residentes podem ter de caminhar mais de uma hora para chegar à estrada pavimentada mais próxima e aceder a meios de transporte para o trabalho, escola ou mercados, o que dificulta a vida quotidiana. Durante tempestades e ciclones, torna-se intransitável, bloqueando a evacuação e o acesso de emergência a grande parte de ambos os bairros e criando um congestionamento alarmante.

| Área prioritária | Área específica de ação/ investigação | Interveniente principal | Possível(is) parceiro(s) | Cronologia | Estado |
|---|---|---|---|---|---|
| Resiliência das infraestruturas | Pavimentação e drenagem da Estrada Seis (artéria principal que liga Mungassa e Ndunda à estrada nacional N6), incluindo valas | CMB | Banco Mundial/AFD NUCA; AIAS | | Em curso |
